Pružanje usluga stručnog nadzora nad izvođenjem radova na rekonstrukciji i modernizaciji železničke pruge Novi Sad-Subotica-državna granica

IZVEŠTAJ BR. 5
30.05.2022. -05.06.2022.

Naručilac:	Republika Srbija, Ministarstvo građevinarstva, saobraćaja i infrastrukture
Investitor:	Akcionarsko društvo za upravljanje javnom železničkom infrastrukturom ''Infrastruktura železnice Srbije''
Projekat:	Izvođenje radova na rekonstrukciji i modernizaciji železničke pruge Novi Sad-Subotica-državna granica
Ugovor:	Pružanje usluga stručnog nadzora nad izvođenjem radova na rekonstrukciji i modernizaciji železničke pruge Novi Sad-Subotica-državna granica
Ugovor br:	404-02-133/4/2021-02 od 21.01.2022. 1/2022-1/103 od 21.01.2022. PBU-21/22 od 21.01.2022.
Naslov dokumenta:	Nedeljni Izveštaj br. 5 - 30.05.-05.06.2022.
Broj dokumenta:	SEK3-N.IZV-005

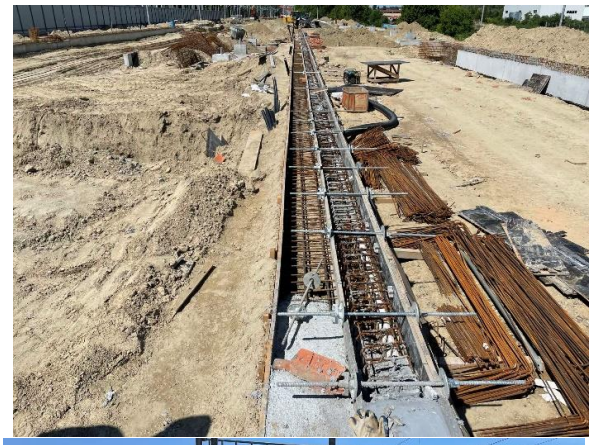
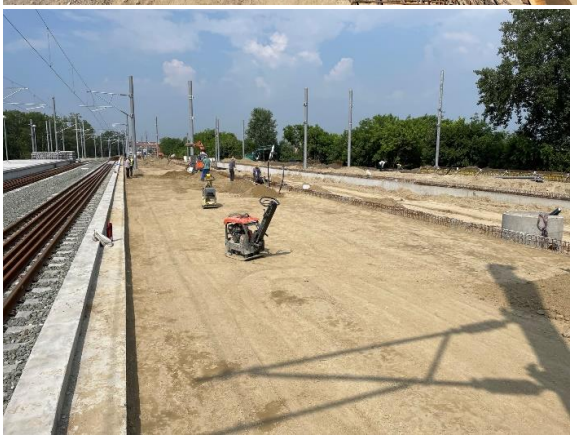
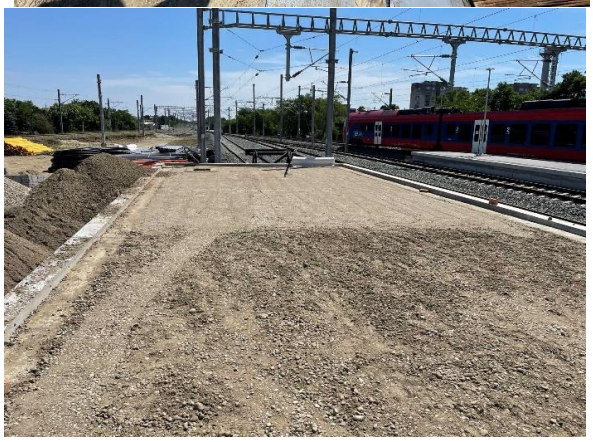
2/9.1.8- Peronski zidovi u Stanici Novi Sad

- Ugradnja armature, postavljanje oplate i betoniranje krune peronskog zida, peron 2,
- Ugradnja armature, postavljanje oplate i betoniranje krune peronskog zida, peron 3,
- Zatrpavanje potpornih zidova na peronu 2 i peronu 3

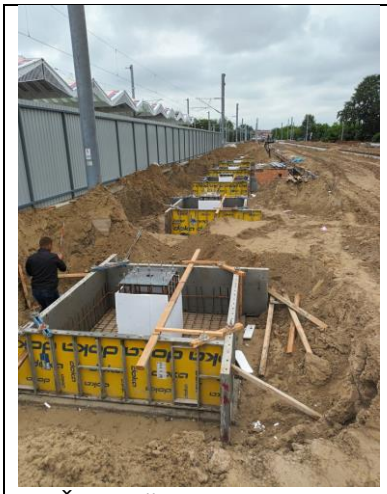
- Železnička stanica Novi Sad. Geodetska kontrola oplate temelja nadstrešnice: 2-10,2-11,2-12,2-13,2-14,2-15, broj najave NSSU-S1-STR-RIA-g108: Oplata je u granicama dozvoljenih odstupanja.

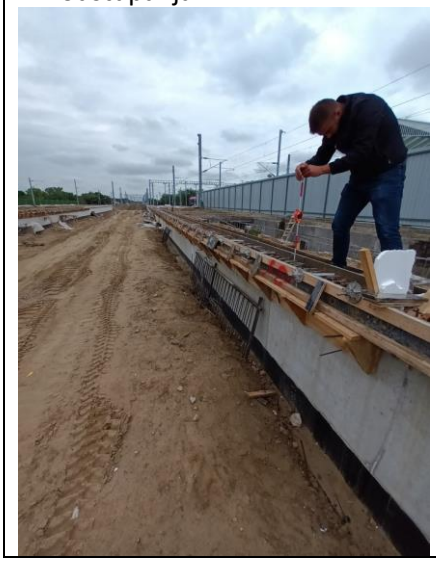
- Železnička stanica Novi Sad. Geodetska kontrola oplate krune peronskog zida peron 2 kolosek 3: 76+866-76+897.5, broj najave NSSU-S1-STR-RIA-g111: Oplata je u granicama dozvoljenih odstupanja.

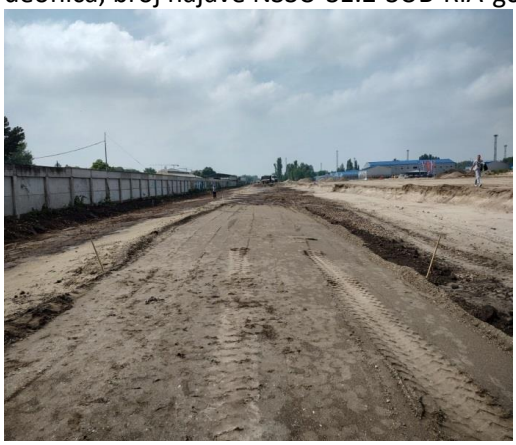
- Geodetska kontrola zamene materijala od km 78+550 do km 78+575 desni kolosek – probna deonica, broj najave NSSU-S1.2-SUB-RIA-g044: Probna deonica na koti -5cm od projektovane.

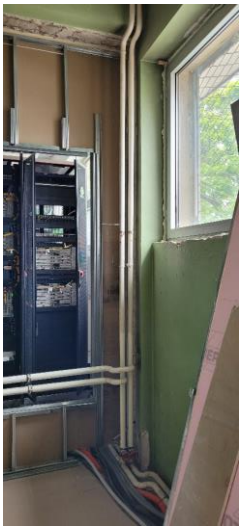
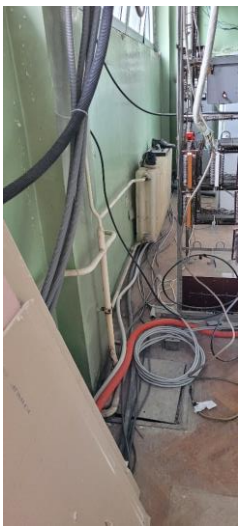
- Projekat termotehničkih instalacija – Stanična zgrada u železničkoj stanici Novi Sad
  - PZI još nije dostavljen na pregled od strane stručnog nadzora;
  - U prostoriji A0.19 se izvode unutrašnji građevinski radovi i potrebno je stari sistem ventilacije ukloniti i postojeće otvore zatvoriti – na osnovu usmene saglasnosti projektanta;
  - U prostoriji A0.20 potrebno je ukloniti postojeći cevni razvod grejanja, uključujući i grejna tela, ali je stopirano dok se ne dostavi i odobri predmetni PZI
